JLPA技術レポート

Report 2 高層建築物の雷被害様相

2016年
8月
vol.24

IEC 規格に適合しない雷保護システムの効果判定のためのルールの確立

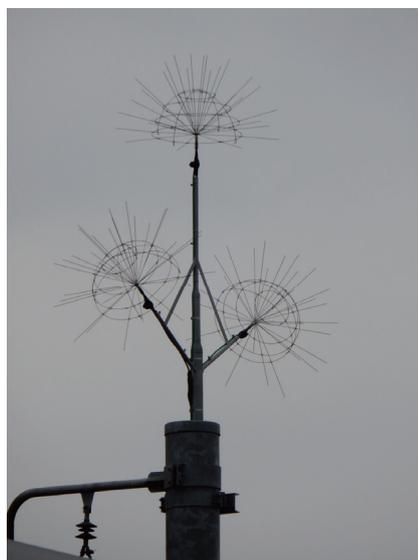
図 1 消雷システム形雷保護システムの例

鋭い針状のものを配列している接地した金属物を並べて、保護対象構造物の上方や側方に配列して、雷雲接近時に針端から生じた空間電荷により雷雲の電荷を中和させ、保護物に雷撃させない方式である。

以上の効果の原理の説明は、世界の著名な研究者により理論的に反論がなされている。たとえば、Dissipation Array から生じる電荷は、雷雲で生成される電荷量に比べ相当小さいため、「空間電荷により雷雲の電荷を中和させる。」ことは不可能であることが示されている。また、長期間の観測から、実際には、Dissipation Array 部が雷撃を受けていることが判明しており、製造者の初期の説明は、ほとんど破綻している（参考文献④）。

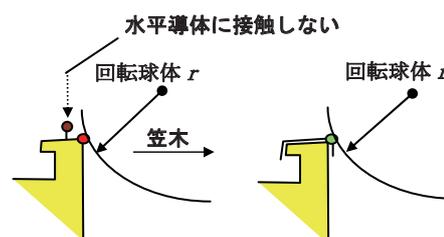
図 1 雷撃の捕捉失敗 (例)

雷、パラペットのコンクリートを破損したものである。想定される落雷メカニズムは、施設された導体から雷雲に向かい上向きストリーマが発生していたが、雷雲から進展してきたステップトリーダの最終進展段階で、降雨により湿潤化したコンクリート内部の鉄筋に誘導したことが、捕捉失敗の原因と予想される。また、図 1, a) で判るように回転球体の観点からは突角部に受雷部を配置しないと雷撃を受ける可能性を払拭できない。

a) 写真 2.1 の図

b) 笠木利用

このような破損事故に対しては、図 1, b) に示すように建築物の笠木等の角部を覆う金属体を受雷部として利用することで受雷部の有効性を高めることができ、コンクリート片の落下防止に繋がる。

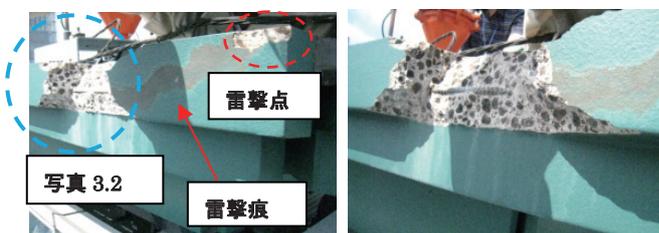
写真 3.1 及び写真 3.2 に示すコンクリート破損事故は、雷撃点が強風に流されて経路がずれたことを示すものである。

写真 3.1 では、突角部に配置した受雷部付近にコンクリート破損があり、雷撃点と判断され、突角部

から伸びる雷撃痕（アーク痕）から、雷道が強風にあおられて移動し、雷撃痕の末端でコンクリート破損が誘発されたと考察される。

また、被害のあった建築物は高さ 100 m を超えており、このような状況下では、雷雲との建築物が近い位置関係にあるため、側方からステップトリーダが伸展してきた可能性も含めて考えられる。

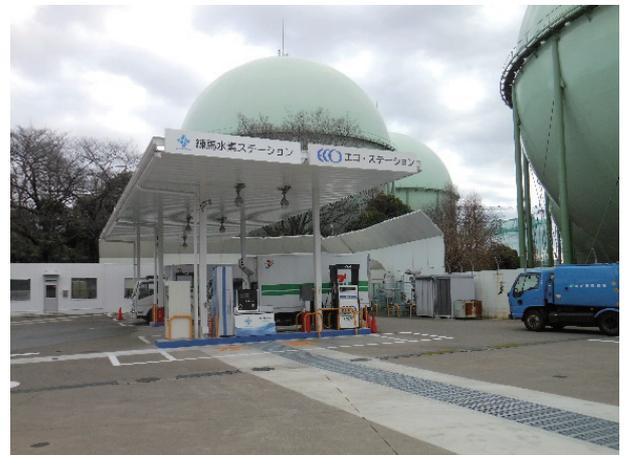
図 2 練馬水素ステーション

練馬水素ステーションの外観を図 2 に示す。水素ステーションの周囲は液化天然ガスタンクが配置されており、直撃雷のリスクは少ないと考える。

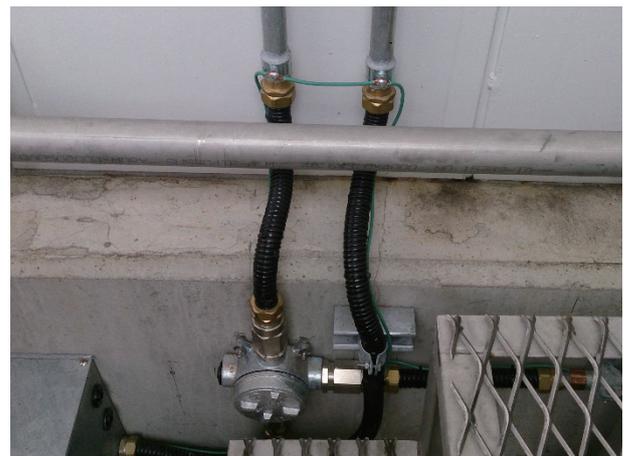
図 3 ボンディング線

接地形態として、C 種接地極と D 種接地極は共用になっていた。図 3 に示す様に、金属配管の絶縁部分は各所ボンディングされていた。

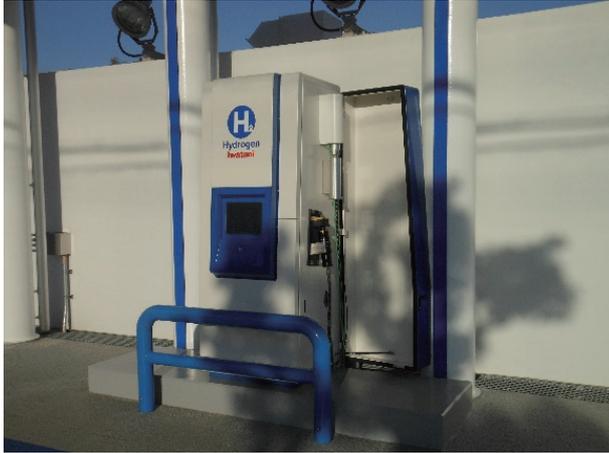
図4 岩谷水素ステーション

液化水素貯槽が離れた位置に設置されていた。

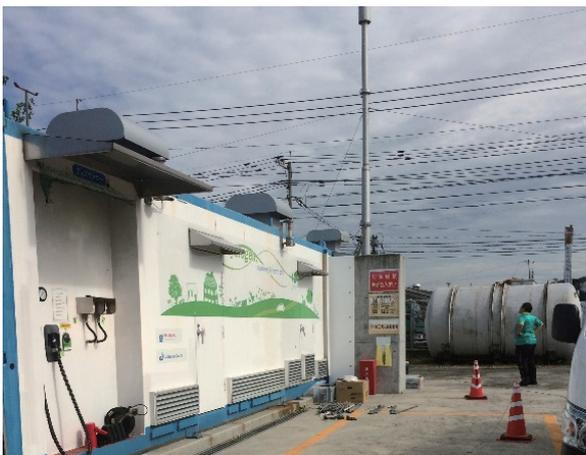
図5 鳥栖水素ステーション

過去に障害があったステーションである。周囲には高圧鉄塔が複数基存在し、水素ステーションへの直撃雷のリスクは少ないと考える。接地形態として、C種接地極とD種接地極が単独で埋設されていた。

また、遠方の事業所からのLANケーブルが接続されていた。

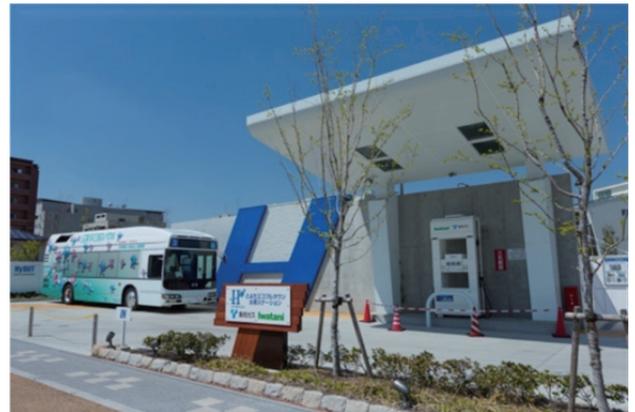
図6 とよたエコフルタウン

キャノピーの上部にメッシュ状の受雷部システムが設けられていた。また、ベントスタックに引き下げ導線が接続されていた。

接地形態として、A種接地極とD種接地極は共用になっていた。静電接地（D種）は装置ごとに単独で埋設されていた。
